DISEÑO GEOTÉCNICO DEL ALIVIADERO DE LA PRESA LOS CARACOLES

Alejo O. Sfriso
Facultad de Ingeniería – UBA

RESUMEN

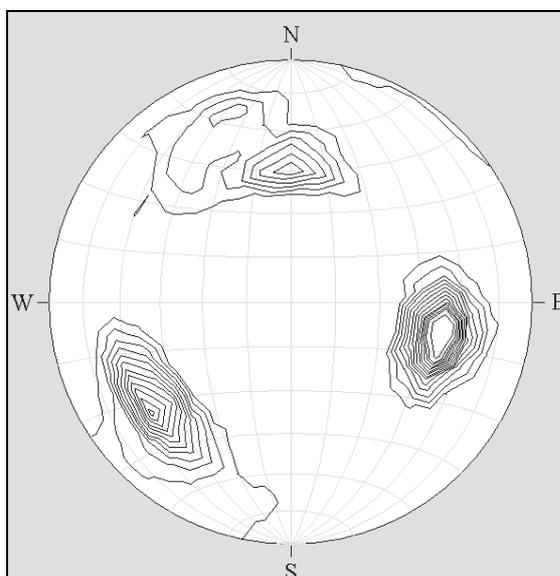
FIGURA 1. Diagrama de polos del macizo en la embocadura del aliviadero.

El macizo rocoso pertenece a la Formación Punta Negra (Baldis et al, 1982). Está formado por grauwacas y lutitas alternadas en paquetes de poco espesor y fuertemente plegadas, de manera que el rumbo y buzamiento de la principal familia de discontinuidades es fuertemente variable a lo largo de los túneles. El talud natural de aguas arriba, en donde se implantan las estructuras de control del aliviadero, es paralelo a los planos de estratificación en ese sector. Tiene un rumbo de 285° y una pendiente natural de unos 45° a 52°, mucho mayor que el ángulo de fricción interna residual de los paquetes de lutita, estimado en unos 27°. En la figura 1 se presenta un diagrama de polos que muestra las familias de discontinuidades.

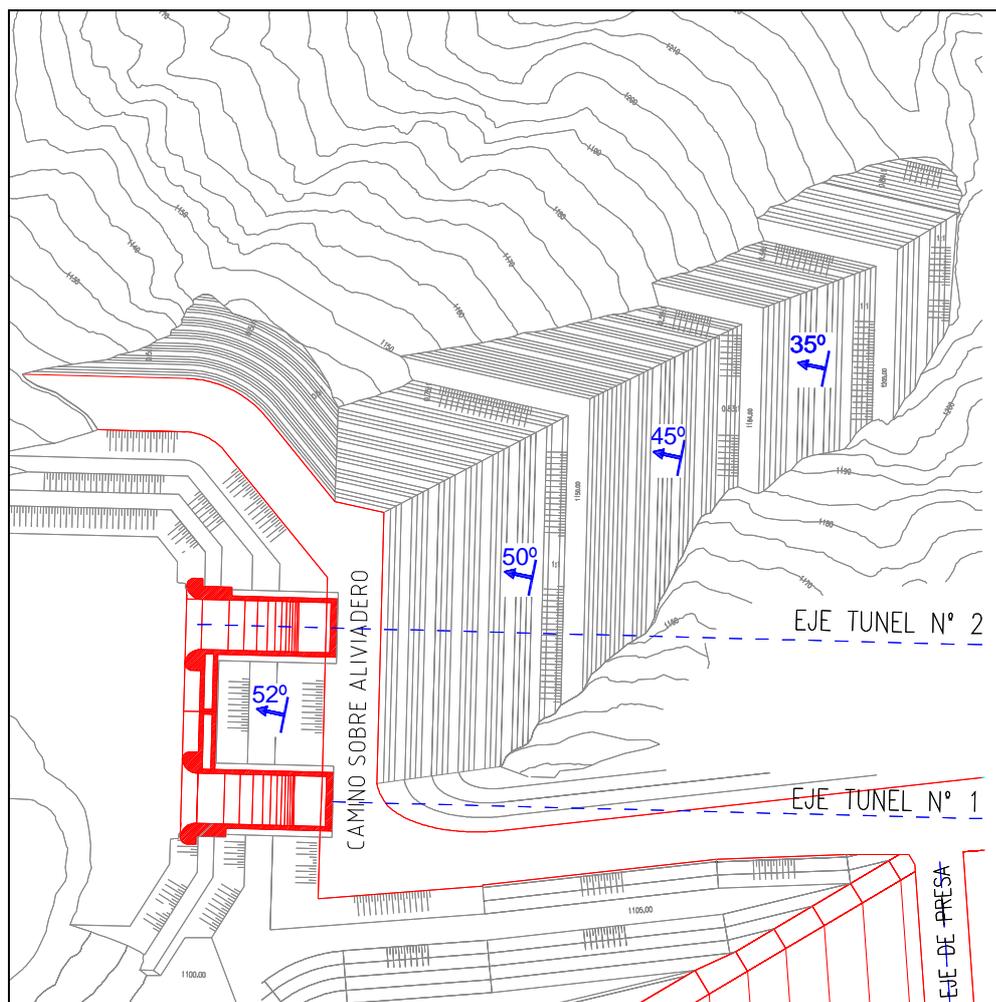
FIGURA 2. Planta general de la embocadura del aliviadero de la Presa Caracoles. (En rojo: estructuras de control del aliviadero. En azul: datos de rumbo y buzamiento de los planos de estratificación de las grauvacas)

La embocadura del aliviadero es una obra excavada a media ladera en la margen izquierda de la presa, como se muestra en la figura 2. Se trata de una excavación muy importante, que genera un talud de más de 100 metros de altura con una pendiente de proyecto de 45°. A poco de iniciado el corte del talud en su parte superior, las variaciones locales del buzamiento de los planos de estratificación obligaron a alterar el proyecto y, en definitiva, el talud resultante debió excavarse siguiendo el buzamiento de los estratos. En la figura 2 también se indican algunos datos de rumbo y buzamiento de los estratos a diferentes alturas del talud.

La excavación realizada, que se muestra en la figura 2, interrumpió localmente la continuidad de los estratos y produjo el desvío de las tensiones actuantes dentro de cada estrato hacia los cuerpos de roca remanentes a los costados y dentro del talud. En la figura 3 se muestra un corte vertical esquemático del problema.

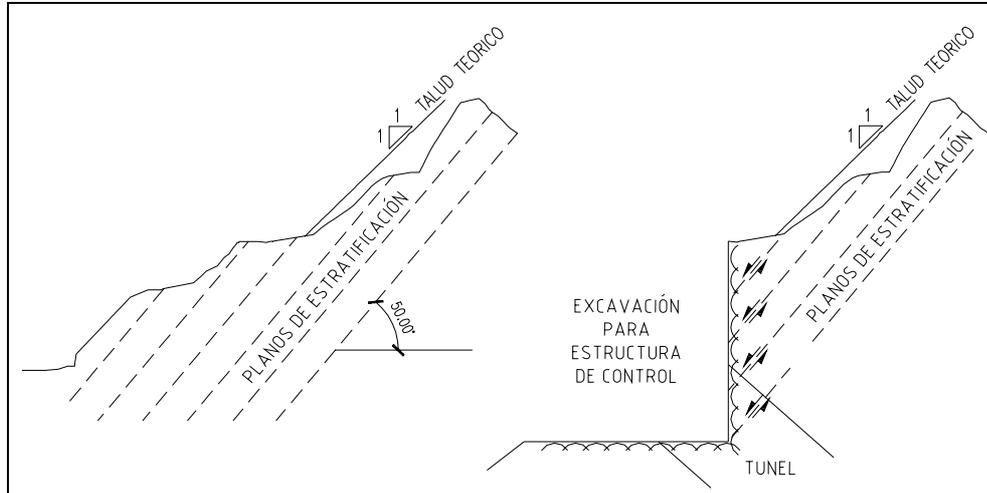
FIGURA 3. Corte esquemático antes y después de la excavación para construcción de la embocadura.

El esquema de la figura 3 permite apreciar que a medida que se profundiza la excavación se activan nuevos planos de estratificación que pasan a constituir superficies potenciales de deslizamiento. Las grietas aparecidas en el talud por encima del aliviadero (indicadas como “I” en la figura 4b) fueron concordantes con uno de los planos de estratificación que perdía su confortación con el avance de la excavación a ese momento. Esto se interpretó como un indicio de movimiento de un bloque de roca que, a raíz de la excavación, podría estar en una condición de deslizamiento incipiente.

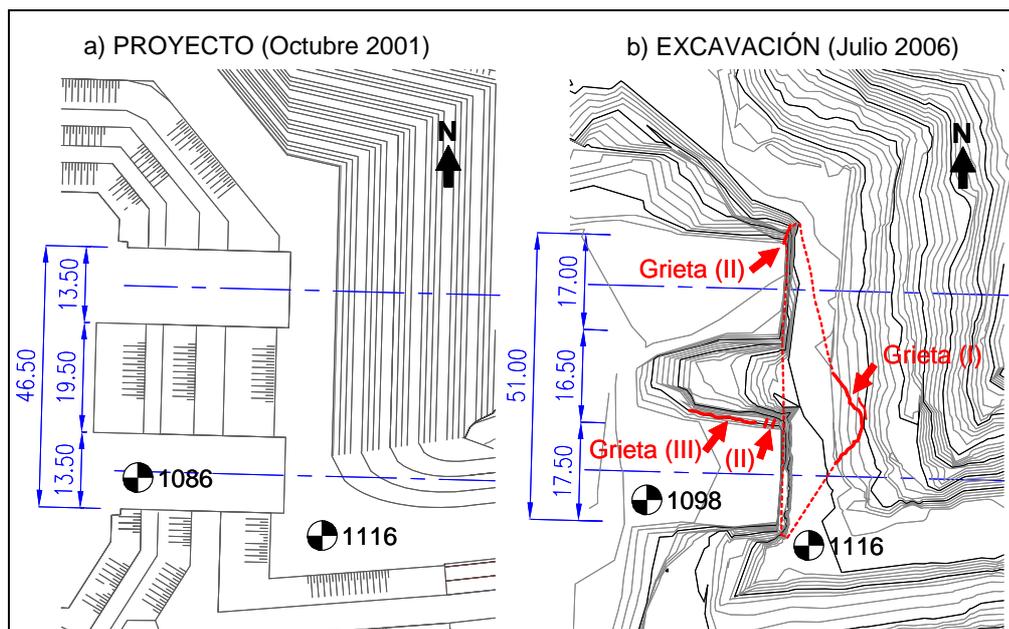
FIGURA 4. Comparación de la excavación proyectada y la excavación ejecutada al momento de la suspensión de la obra por motivos de seguridad, en Julio de 2006.

A poco de iniciada la excavación se notó que la calidad de la roca en los primeros 4 a 5 metros de profundidad era peor que lo anticipado y que las operaciones de voladura provocaban un rápido deterioro del macizo con considerables sobre-excavaciones. Se observaron algunas grietas en las paredes de la excavación y en la superficie del talud, lo que motivó la suspensión de las operaciones de excavación. La figura 4 compara el proyecto original de excavación para implantación de las estructuras de control del aliviadero y la excavación real ejecutada hasta Julio de 2006, cuando se habían excavado 18 de los 30 metros proyectados.

Más difíciles de explicar resultaron las grietas subverticales observadas en las paredes laterales de la excavación, tanto en el extremo norte como en el contrafuerte central (indicadas con II en la figura 4b). En el costado sur del contrafuerte también se identificó una grieta horizontal (identificada con III en la figura 4b) en la que se observó un desplazamiento relativo de cizalladura. La figura 6 muestra vistas de los tres tipos de grieta observados.

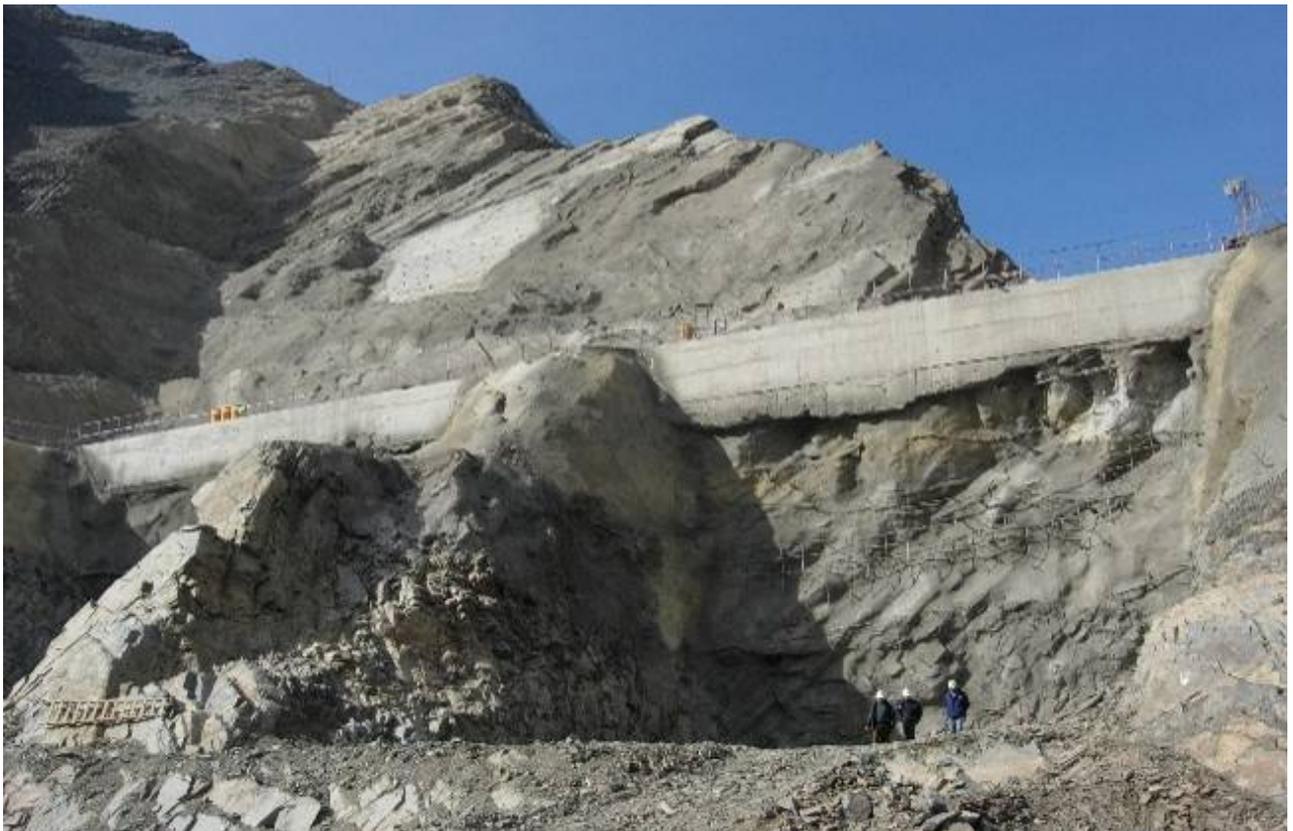
Figura 5. Vista general de la obra de embocadura del aliviadero en Julio de 2006, con piso de la excavación en cota 1098, restando aún 12 metros para excavar.

La presencia de un par de familias de diaclasas prácticamente ortogonales entre sí y con respecto a los planos de estratificación permitió determinar la forma y tamaño de un bloque de 45 MN (4500 t) que podría activarse para la situación de excavación intermedia analizada. En ese momento, en base a la magnitud de las grietas observadas, se estimó que la magnitud del desplazamiento ocurrido debía ser de sólo unos pocos centímetros. Identificado este mecanismo de deslizamiento, inmediatamente surgió la cuestión sobre si la continuación de la excavación hasta la profundidad definitiva podría provocar la activación de superficies de deslizamiento más profundas, que generaran bloque mucho mayores que el identificado en esta etapa. En la figura 5 se muestra la obra a Julio 2006.

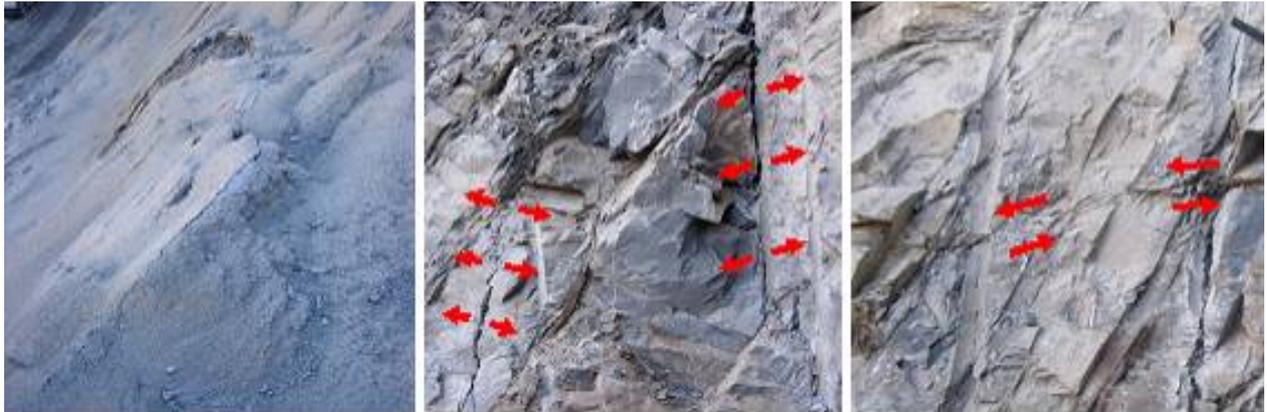
Figura 6. Grietas identificadas. I) En el talud, por encima del aliviadero. II) Grietas verticales de tracción en el costado norte de la excavación. III) Cizalladura en el contrafuerte central.

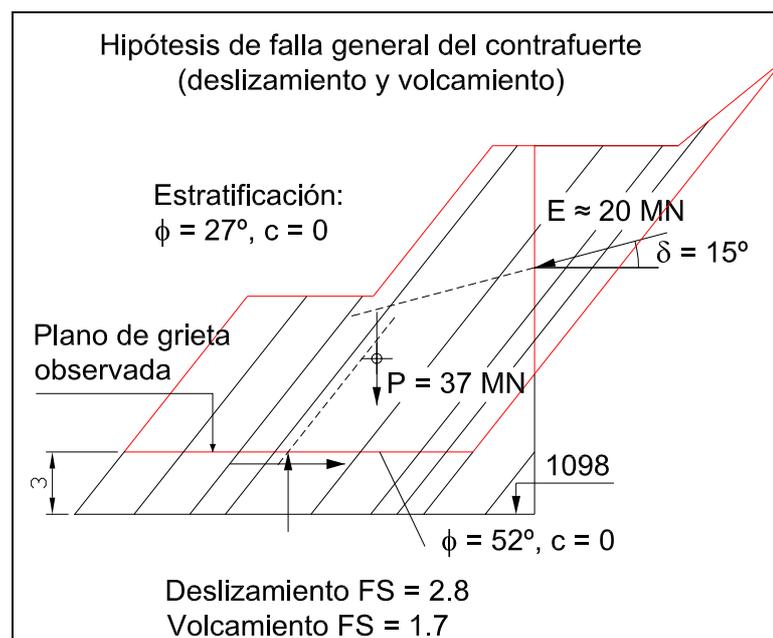
FIGURA 7. Análisis de estabilidad. Hipótesis de falla general del contrafuerte por deslizamiento sobre la base o volcamiento de los estratos.

En primer lugar se ejecutó un análisis simple de estabilidad del contrafuerte central, como se indica en la figura 7. Se asumió que los planos de estratificación tienen un ángulo de fricción residual de 27° , de lo que resulta que el bloque transmite sobre el contrafuerte una fuerza de 20 MN (2000 t). Aunque la inclinación de esa fuerza es incierta porque depende de la cinemática del movimiento, se adoptó un valor $\delta=15^\circ$ como punto de partida del análisis. Se supuso que el contrafuerte fallaba al corte en un plano horizontal a la cota de la cizalladura observada. El ángulo de fricción para este plano de deslizamiento se supuso de 52° y su cohesión nula, en atención a que la grieta ya se había abierto y mostraba desplazamiento. El peso del bloque de contrafuerte que habría de moverse, tomando en cuenta su geometría real de excavación se estimó en 37MN (3700 t). Con estos valores se hicieron análisis de equilibrio límite y se obtuvo un coeficiente de seguridad al deslizamiento de 2.8. Se analizó también la estabilidad al volcamiento de los estratos (falla por *toppling*) y se obtuvo un coeficiente de seguridad de 1.7.

Estos resultados implican que la hipótesis de una falla del contrafuerte debía ser descartada, al menos para los dos mecanismos considerados. Se efectuó un análisis de sensibilidad respecto del ángulo δ sin que se observara desvíos que pudieran justificar un cambio de las conclusiones del análisis.

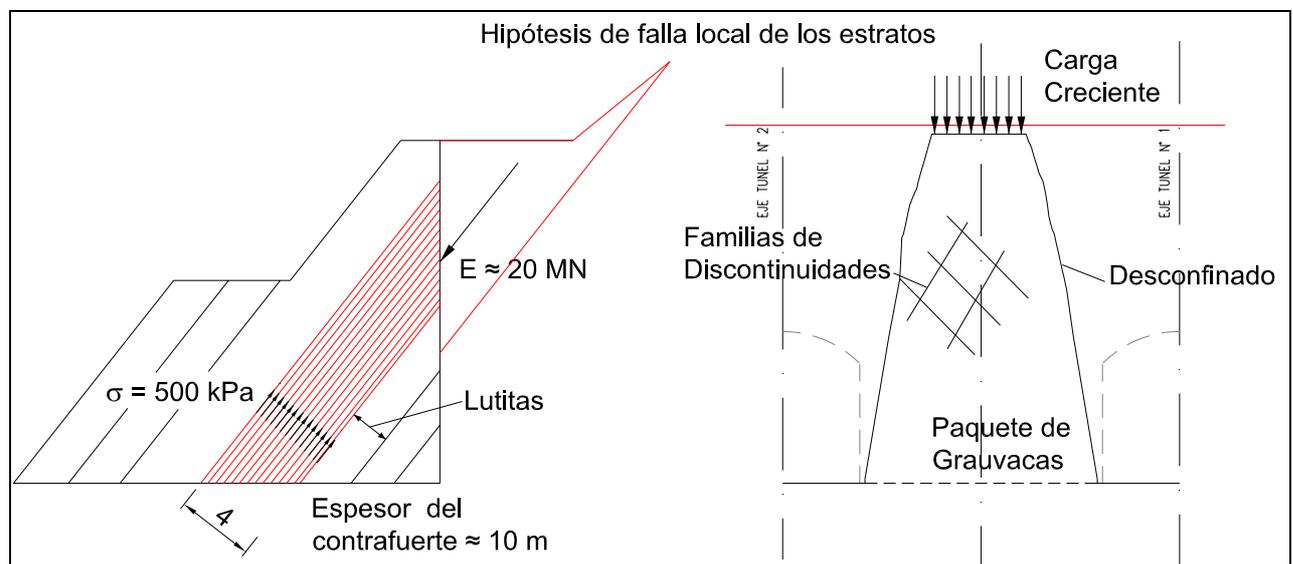
FIGURA 8. Análisis de estabilidad. Hipótesis de falla local de los estratos.

Puesto que la hipótesis de una falla general del contrafuerte no permitía explicar los daños observados, se consideraron otros mecanismos. Finalmente, la explicación más satisfactoria se logró con el mecanismo ilustrado en la figura 8, que postula la falla a compresión de los estratos que soportan la carga del talud. A medida que progresa la excavación, estos estratos reciben una carga creciente mientras pierden confinamiento lateral y son alterados por las voladuras y la descompresión. Se concluyó que este cambio de estado tensional activó las familias secundarias de discontinuidades, desfavorablemente orientadas para un desconfinamiento lateral del macizo, y esto produjo la falla parcial del contrafuerte central.

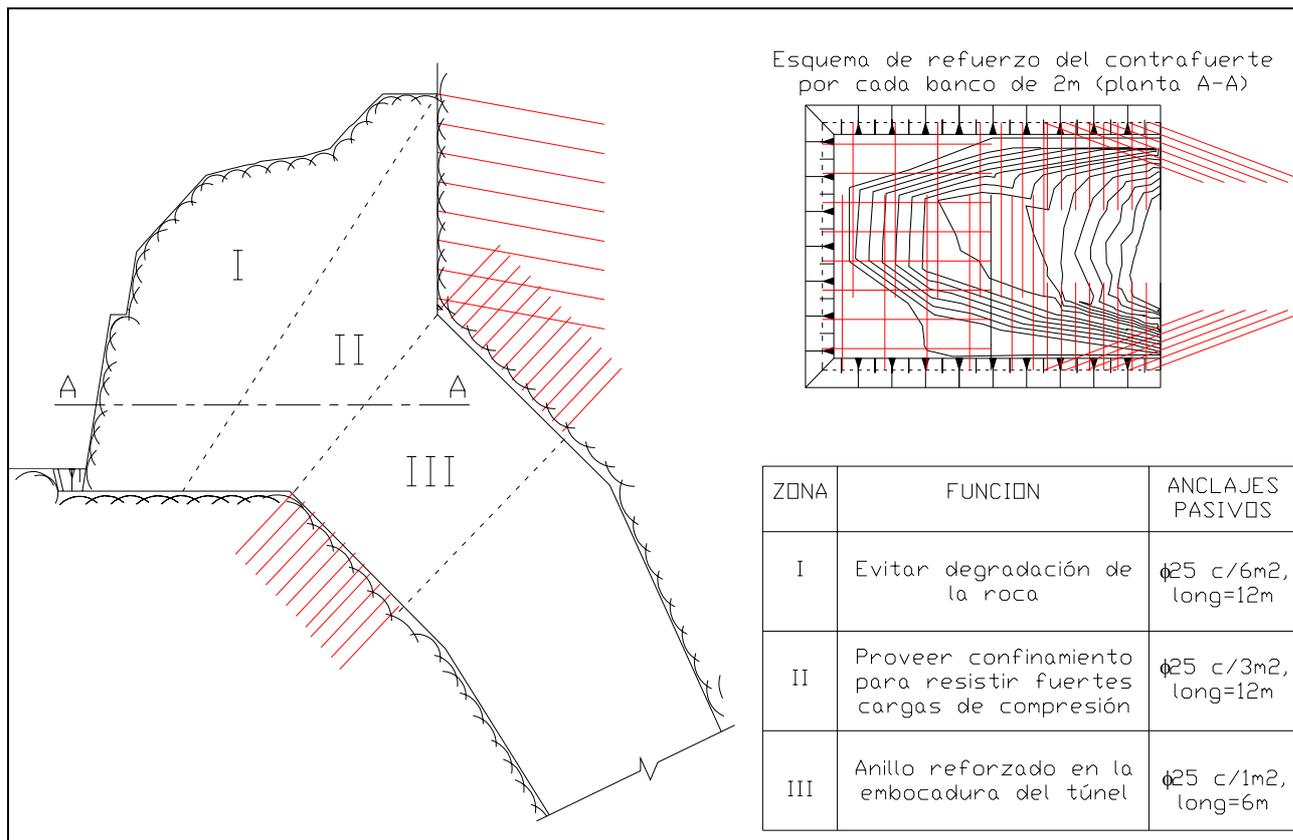
FIGURA 9. Esquema de refuerzo del contrafuerte. Además de los anclajes pasivos mostrados, toda la superficie del contrafuerte se recubrió con hormigón proyectado reforzado con malla electrosoldada.

El esquema de refuerzo adoptado para el contrafuerte se presenta en la figura 9, en la que se pueden identificar tres zonas: I) Contrafuerte no sometido a carga de talud; II) Contrafuerte sometido a carga del talud; y III) Sector de túnel influenciado por la carga del talud. Definido el método de trabajo e instalada la instrumentación, se reiniciaron los trabajos de excavación, que a partir de ese momento continuaron ininterrumpidamente hasta la conclusión de la obra.

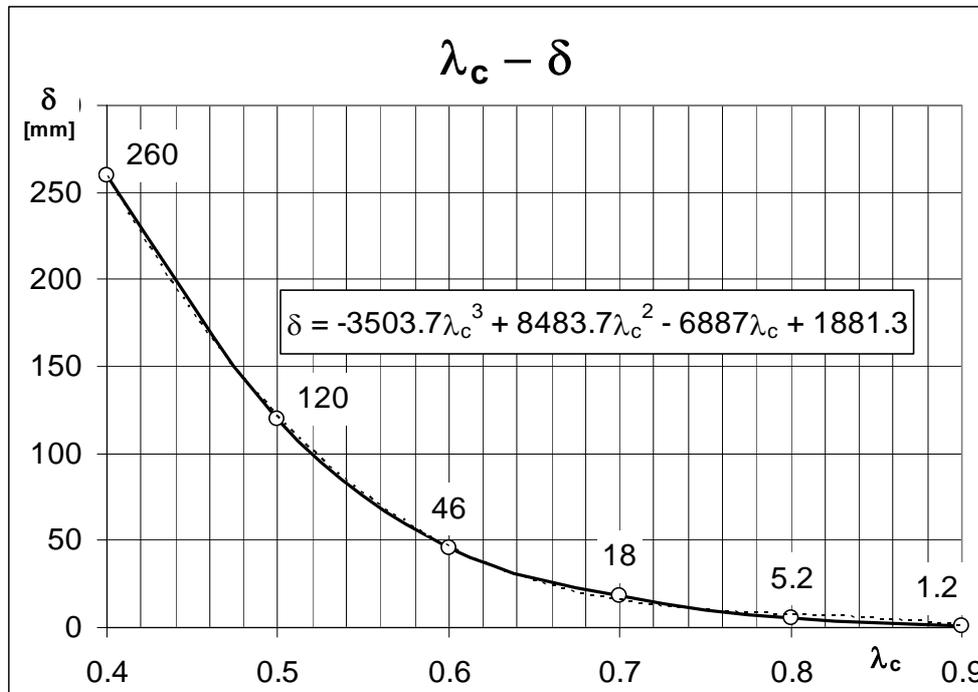
FIGURA 10. Desplazamiento permanente del bloque vs. coeficiente crítico de aceleración pseudoestática.

Las hipótesis efectuadas permiten la construcción de una relación única entre la aceleración crítica vs. desplazamiento permanente del bloque (λ_c vs. δ), envolvente de los desplazamientos máximos calculados para todos los sismos. Esta relación se presenta en la figura 10. La línea llena une los puntos calculados, mientras que la línea punteada es una curva de regresión polinomial cuya expresión se incluye en la figura.

Para cada dirección y valor de E existe una aceleración horizontal que produce el equilibrio límite de la cuña y que, de acuerdo con la figura 10, está asociado a un desplazamiento del bloque sobre su línea de máxima pendiente. En particular, si la fuerza E actúa con una orientación ($45^\circ/90^\circ$) o sea, con una inclinación de 45° y normal a la cara de la excavación, el diseño contrafuerte queda solicitado por una carga de compresión simple $E=110$ MN. Para esta condición resulta un coeficiente de aceleración crítico $\lambda_c=0.74$ y un desplazamiento $\delta=20$ mm en la dirección de la línea de máxima pendiente. Este desplazamiento es equivalente a un desplazamiento en la dirección ($0^\circ/90^\circ$)

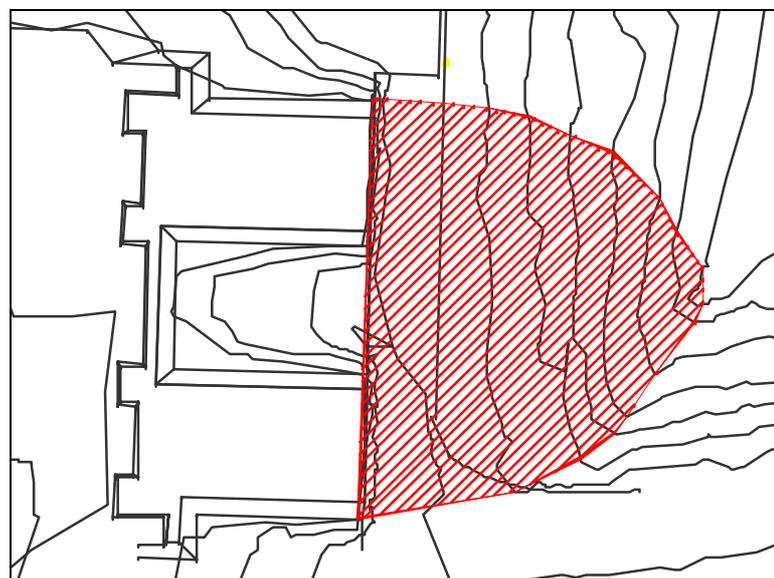
FIGURA 11. Identificación del bloque en potencial deslizamiento por falla plana (FP).

El análisis cinemático de los bloques que se forman con las familias de discontinuidades existentes permitió identificar dos modos potenciales de falla: i) falla plana (FP) del bloque que se muestra en la figura 11; y ii) falla en cuña (FC) del bloque que se muestra en la figura 12.

El bloque involucrado en la falla plana tiene un peso de 650 MN (65000 t). Tal como se aprecia en la figura 11, la estabilidad de este bloque depende fundamentalmente de la resistencia del contrafuerte central, con la colaboración de la fricción en el plano de estratificación y la eventual cohesión de los planos de rotura laterales que delimitan el bloque. Sin embargo, un análisis simple permite ver que el tamaño del bloque en potencial deslizamiento es tal que las fuerzas que se desarrollan en el perímetro son despreciables frente a las fuerzas volumétricas, por lo que las primeras fueron despreciadas para los análisis de estabilidad.

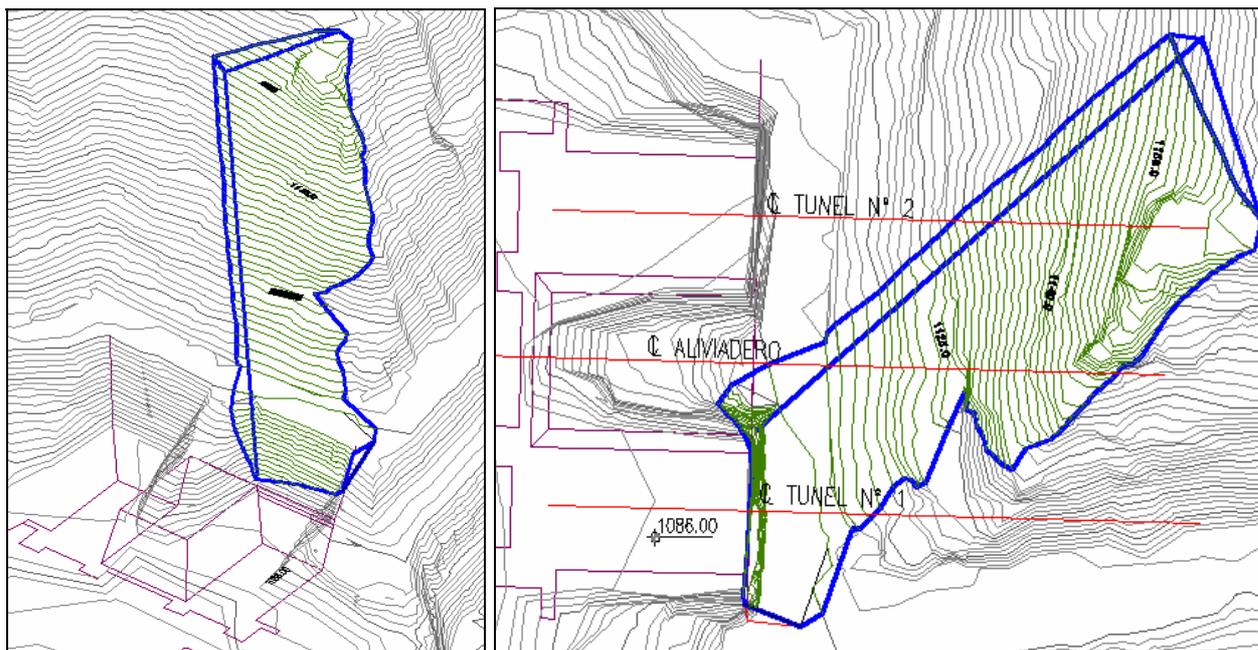
FIGURA 12. Identificación del bloque de falla en cuña (FC).

En contraposición a la falla plana, el caso de la falla en cuña involucra una superficie de deslizamiento que no toca el contrafuerte central. El peso del bloque involucrado es de 250MN (25000 t). Por otra parte, el bloque en potencial deslizamiento debe romper puentes de roca debido a que activa discontinuidades de baja persistencia, comparadas con el tamaño del bloque. Por lo tanto, existe una contribución perimetral asimilable a una resistencia cohesiva que se estimó mediante un procedimiento aproximado.

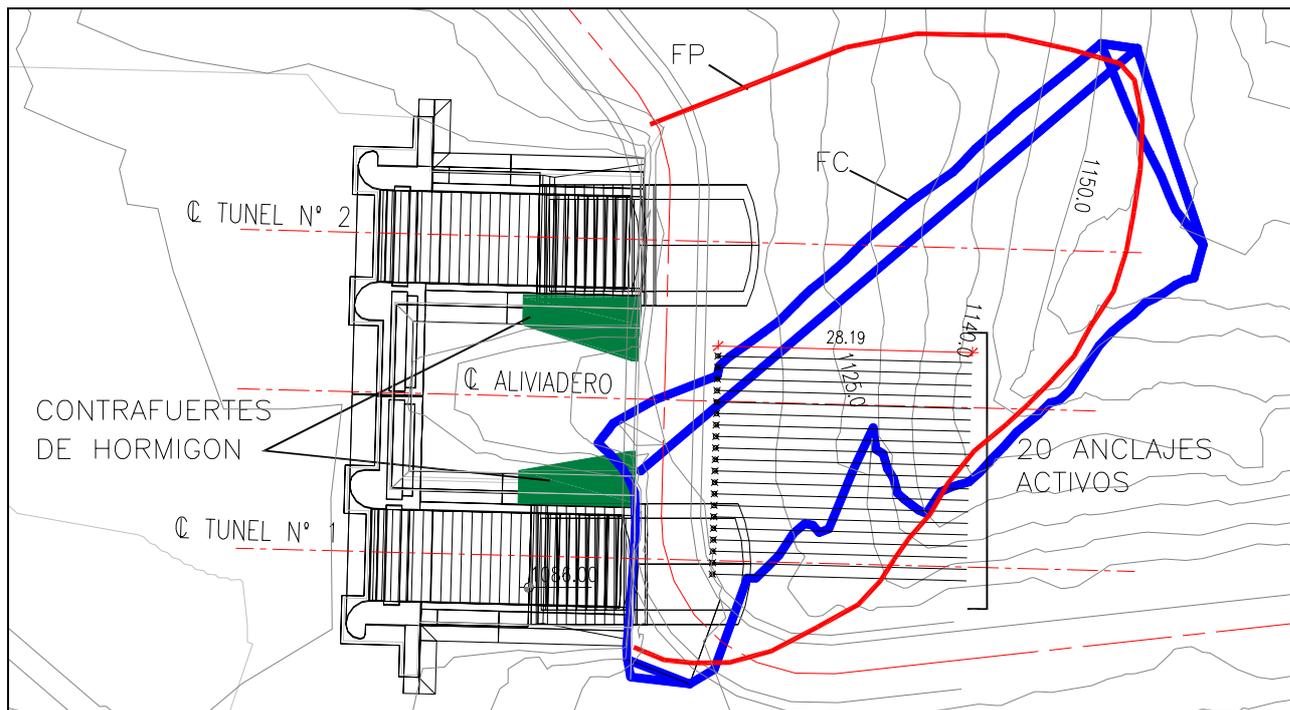
FIGURA 13. Planta del talud con las cuñas (FP) y (FC). En verde, los contrafuertes de hormigón (CH) que limitan el contrafuerte de roca (CR). Se indica la posición de los anclajes activos.

Se asumió que el contrafuerte central de roca (CR) es capaz de transferir cargas paralelas a los planos de estratificación, siempre y cuando el confinamiento proporcionado por la confortación permita mantener la continuidad del cuerpo rocoso durante la acción del TS. De acuerdo con esta hipótesis, la confortación del talud para el estado definitivo se materializó mediante el siguiente conjunto de elementos: i) el contrafuerte central de roca (CR); ii) dos contrafuertes de hormigón (CH) de 500 m³ cada uno, ubicados a los lados del contrafuerte central de roca y que continúan en la fundación de los cajeros; iii) el patrón de anclajes pasivos instalado en el talud; iv) veinte anclajes activos con una fuerza total de 26 MN actuante en dirección 20°/90°; y v) un refuerzo del primer tramo de los túneles, afectados por la carga del talud. En la figura 13 se muestra una planta que permite apreciar los diferentes elementos de confortación adoptados, mientras que en la figura 14 se muestran dos esquemas tridimensionales que permiten apreciar la posición y tamaño de los contrafuertes de hormigón (CH) que se instalaron a ambos lados de las dos estructuras gemelas de la embocadura.

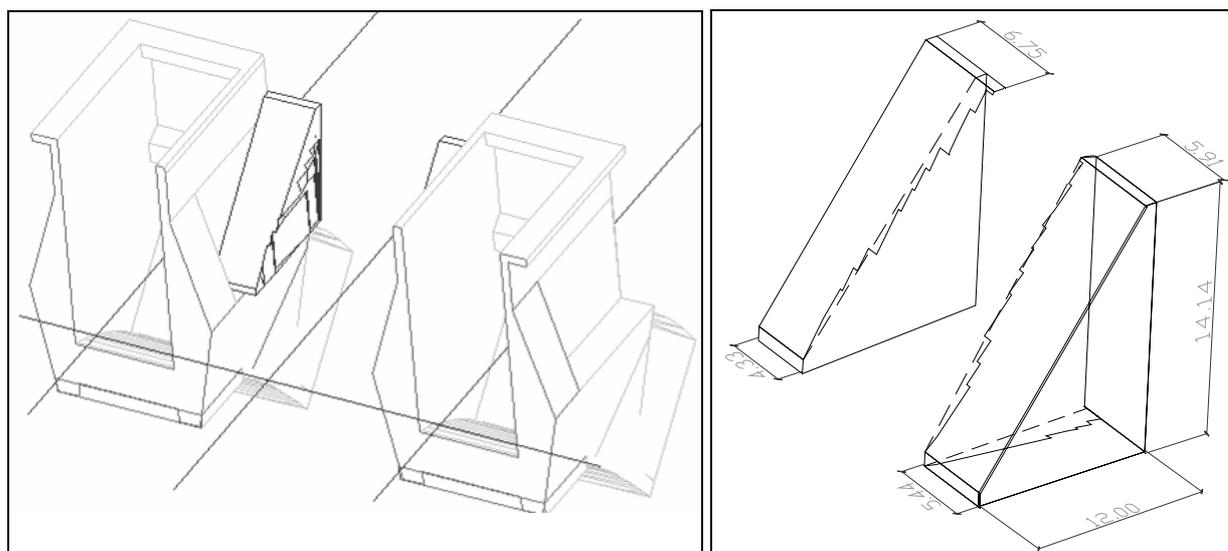
FIGURA 14. Vista tridimensional de la estructura de control con los contrafuertes de hormigón (CH). A la derecha, dimensiones principales de los contrafuertes de hormigón (CH).

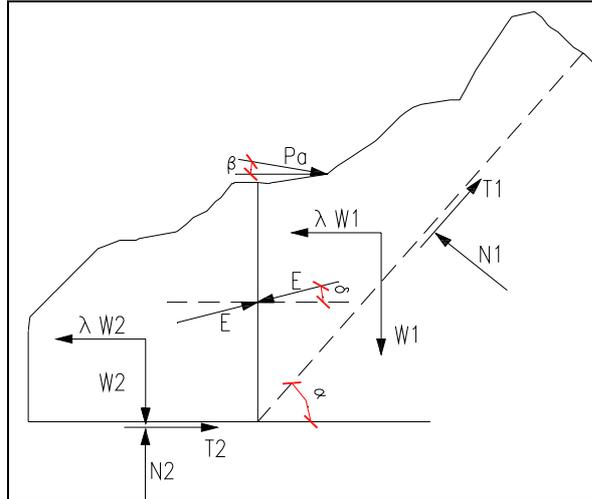
FIGURA 15. Esquema de fuerzas analizadas para la falla plana.

Se definieron dos cuerpos rígidos: i) Bloque en potencial deslizamiento (FP), limitado por la pared vertical que forma el contacto con el contrafuerte y por un plano de estratificación embebido en un estrato de lutitas, y ii): Contrafuerte mixto de roca y hormigón (CR+CH). Estos dos cuerpos rígidos interactúan entre sí mediante fuerzas que se materializan en el plano vertical de contacto, para el que se asume un ángulo de fricción $\delta = 50^\circ$ (implica que la inclinación de la fuerza es igual al buzamiento de la estratificación). Las fuerzas actuantes se presentan en la figura 15. En la figura, P_a es la fuerza proporcionada por el conjunto de anclajes activos que actúan sobre el bloque en potencial deslizamiento.

Se asume que el plano de deslizamiento (FP)-(CR) moviliza toda su resistencia al corte, mientras que la fundación (CR) moviliza su resistencia parcialmente al corte en función del coeficiente de seguridad del sistema. La fuerza de contacto entre (FP) y (CR) es

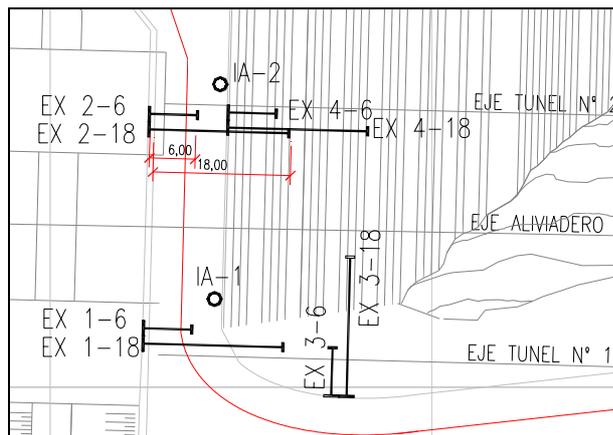
FIGURA 16. Ubicación en planta de los extensómetros (EX) e inclinómetros (IA) instalados.

Durante la excavación, el comportamiento del talud se controló mediante cuatro juegos de dos extensómetros horizontales de 6m y 18m de longitud y dos inclinómetros. La posición de los instrumentos se muestra en las figuras 16 y 17. La figura 18 muestra la evolución de las mediciones entre Enero de 2007 y Junio de 2008. Los puntos rojos que se aprecian al pie de la figura indican las fechas de las tronaduras. Puede verse que existe una coincidencia temporal entre las tronaduras y algunos saltos en las lecturas de los inclinómetros, y que el desplazamiento máximo del talud resultó $\delta=7.50$ mm. Debe notarse que este desplazamiento es previo al hormigonado de la estructura de la embocadura y, por lo tanto no afecta su funcionamiento.

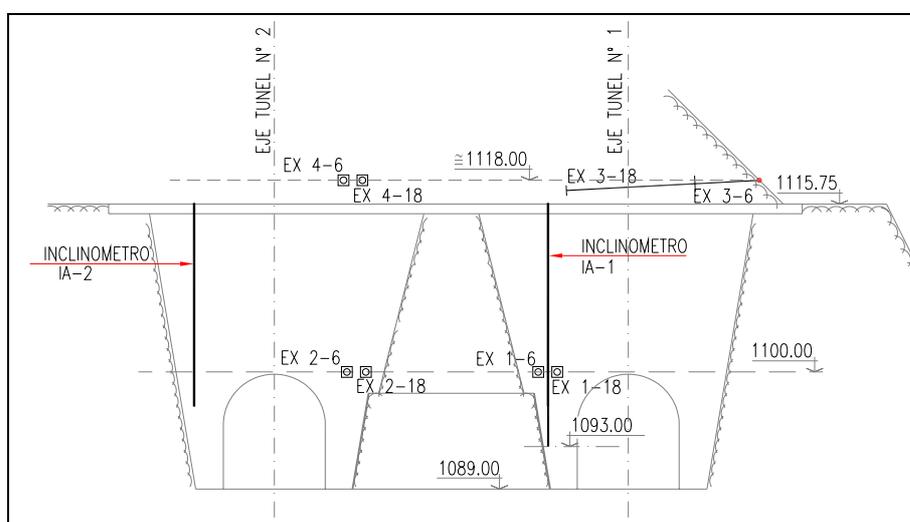
FIGURA 17. Ubicación en corte de los extensómetros (EX) e inclinómetros (IA) instalados.

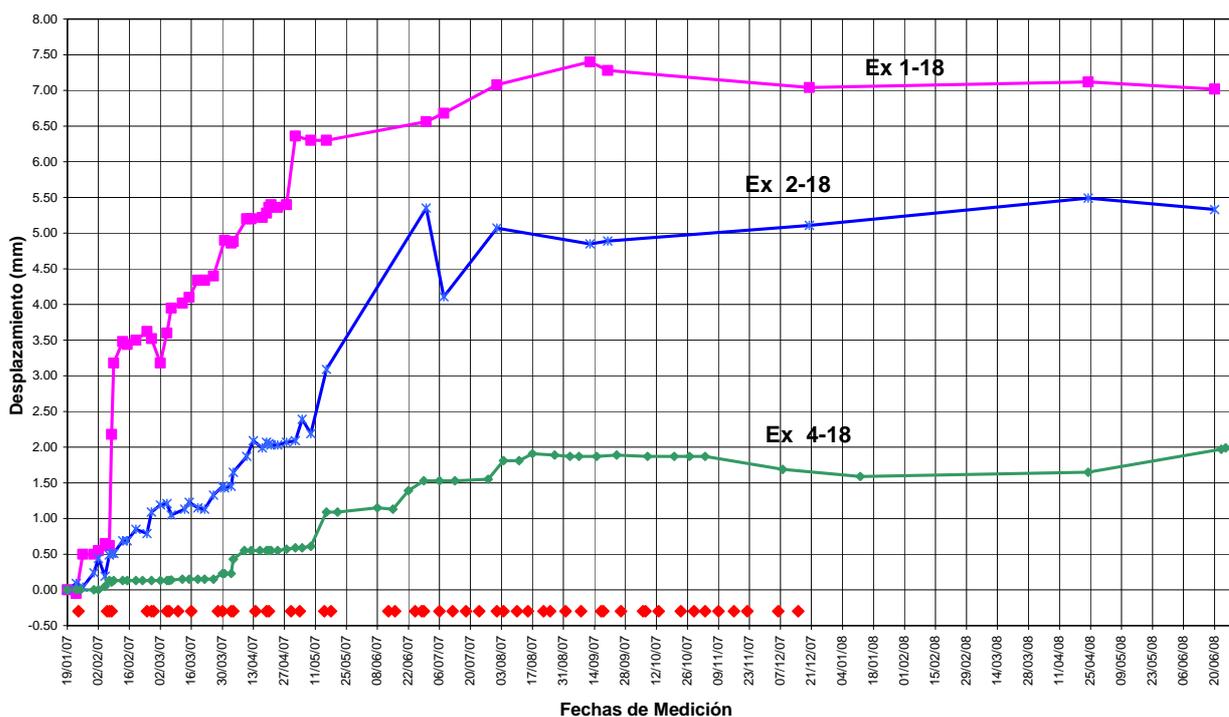
FIGURA 18. Registro de los extensómetros.

El comportamiento del talud durante la excavación se controló mediante extensómetros horizontales e inclinómetros. El desplazamiento máximo del talud resultó $\delta=7.50$ mm durante la etapa de excavación. Debe notarse que este desplazamiento es previo al hormigonado de la estructura de la embocadura y, por lo tanto no afecta su funcionamiento. Se estima que, con los refuerzos construidos, la embocadura del aliviadero de la presa Los Caracoles se mantendrá operativa durante y después del Terremoto de Seguridad.
